RAPPORT DU COMITÉ SUR LA QUALITÉ DE L'EAU ET DES BERGES

Présenté au CA du 19 octobre 2019

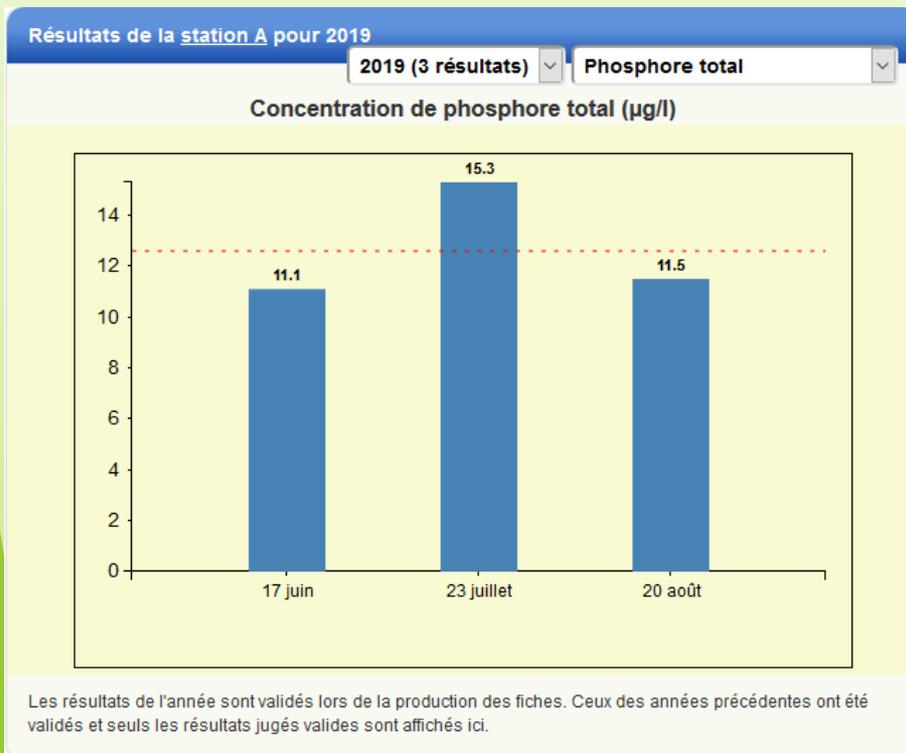
Station A : Fosse côté St-Jean-de-Matha

Phosphore total (phosphates)

Un des nutriments essentiels à la croissance végétale

Phosphore	Juin	Juillet	Août
Station A	11,1	15,3	11,5
Station B	12,7	16	11,3
MOYENNE	13,0		
Chlorophylle a	Juin	Juillet	Août
Station A	5,95	4,15	7,36
Station B	3,44	7,39	6,92
MOYENNE	5,9

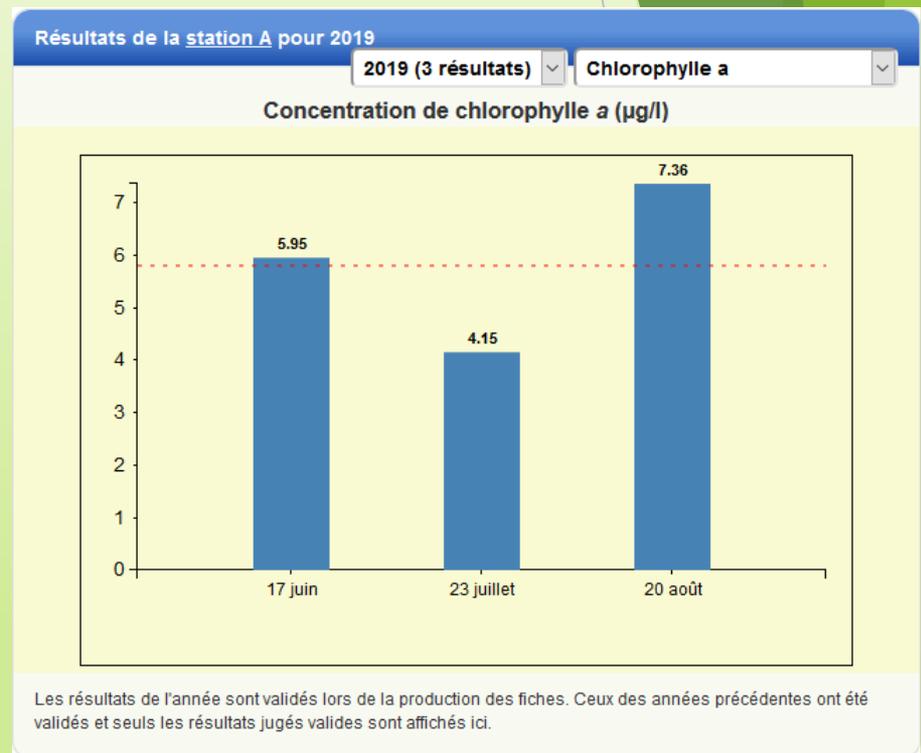
Chlorophylle a

Indice de la croissance végétale induite par les nutriments

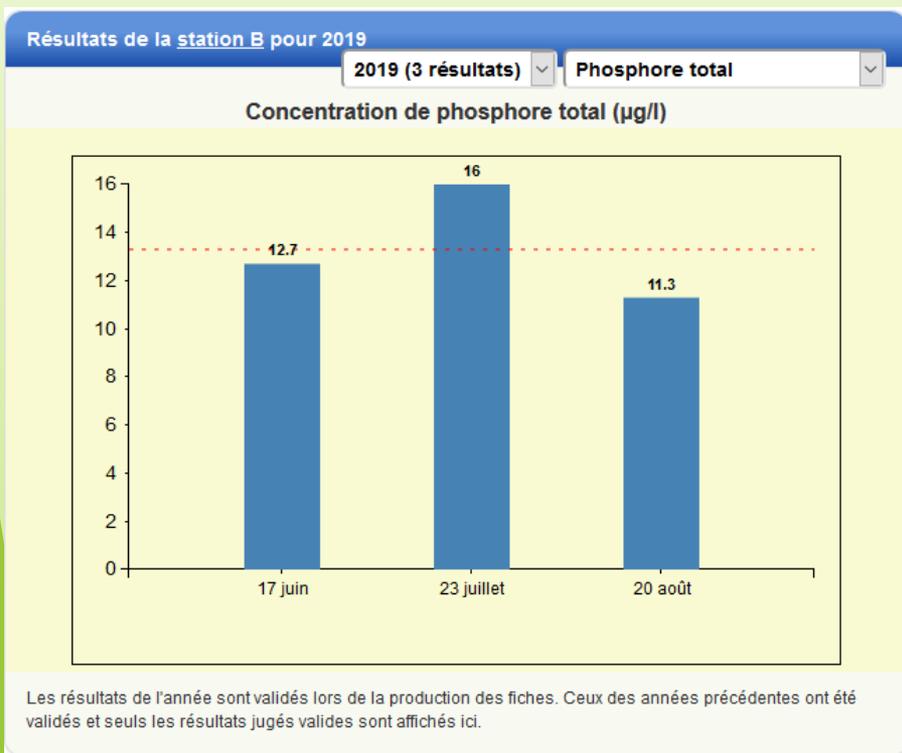
Station B : Fosse côté St-Damien

Phosphore total (phosphates)

Un des nutriments essentiels à la croissance végétale

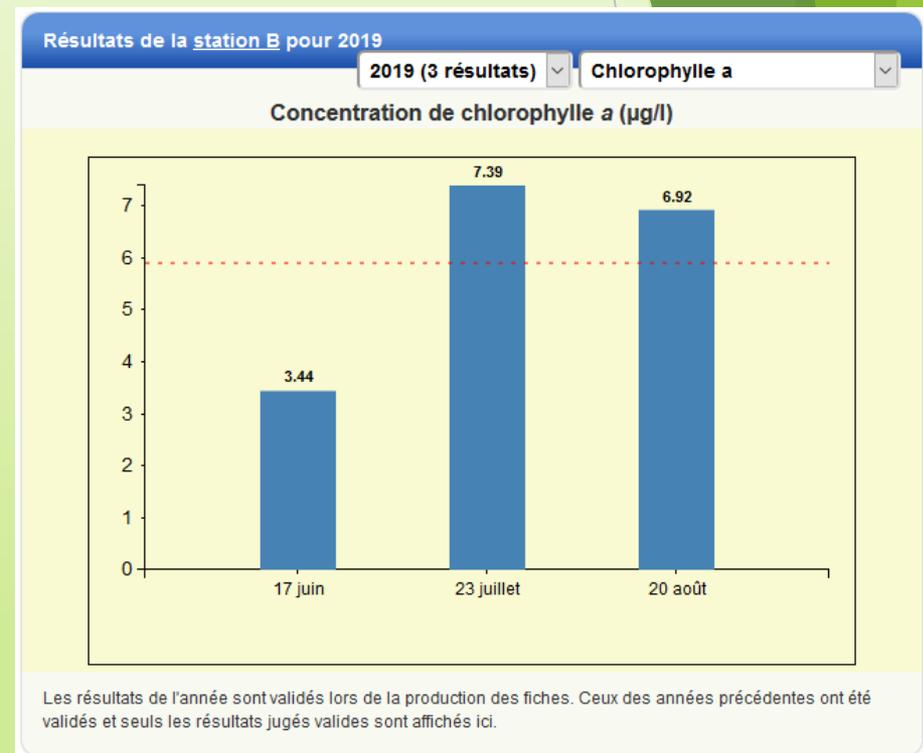
Chlorophylle a

Indice de la croissance végétale induite par les nutriments

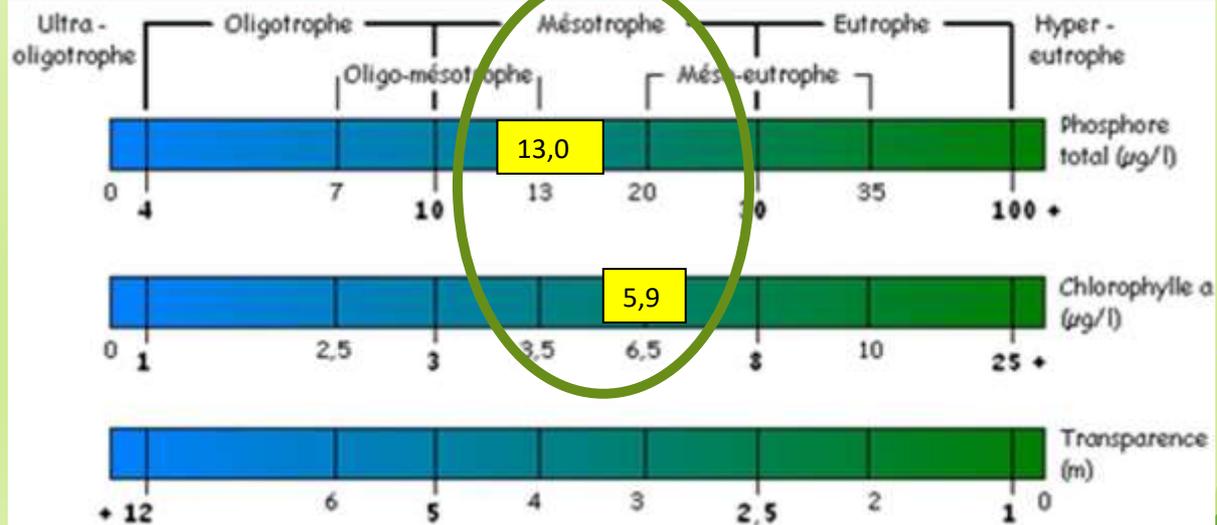
Diagramme de classement du niveau trophique des lacs

LE LAC NOIR
EN 2019

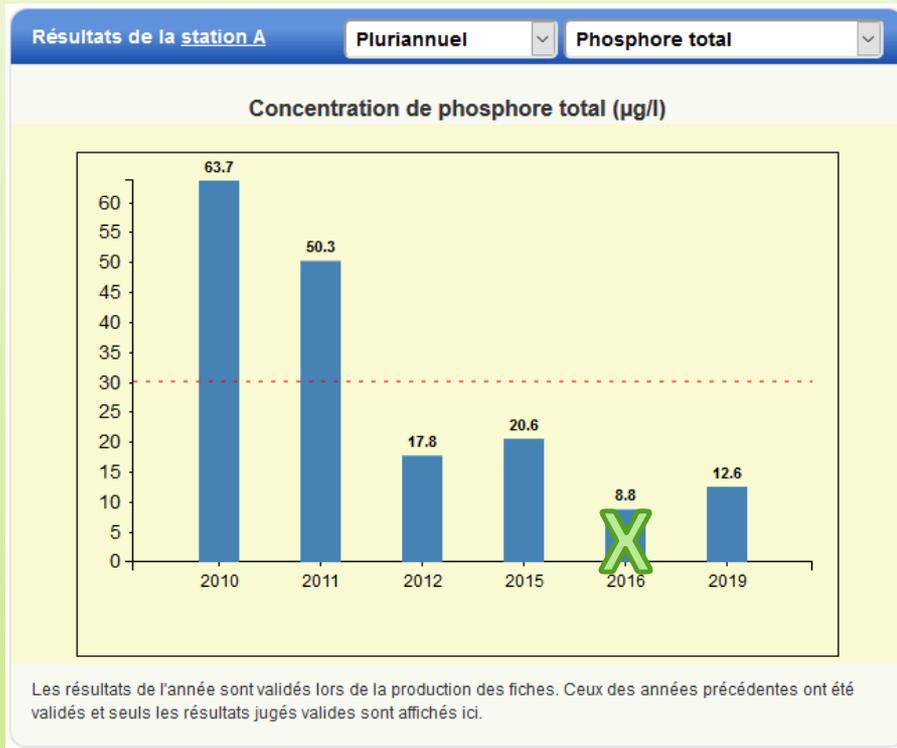
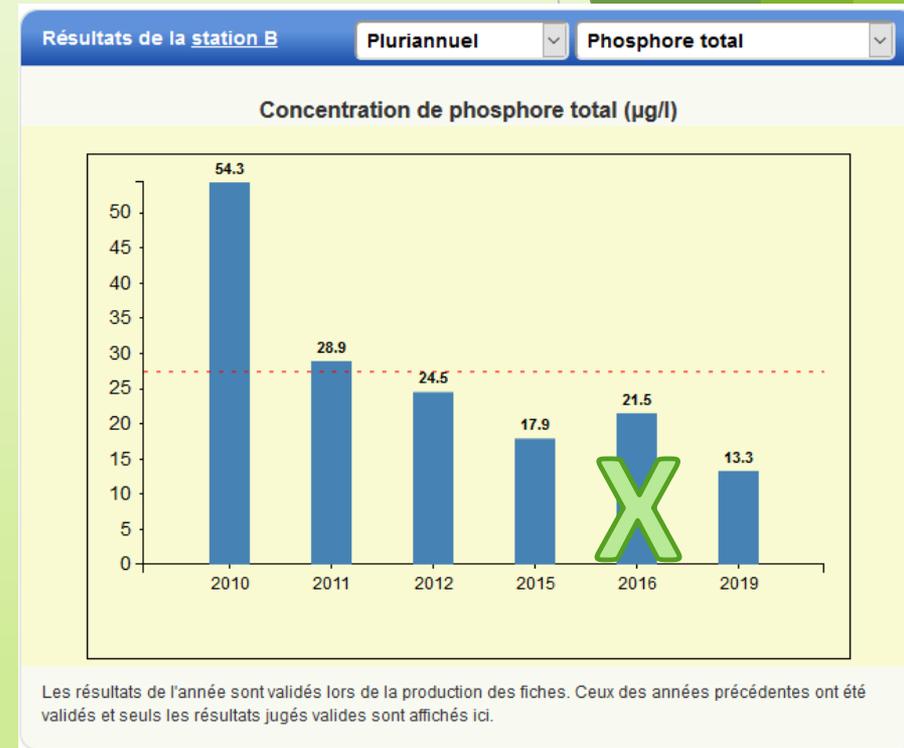
Évolution des paramètres depuis 2010

PHOSPHORE

Station A

Station B

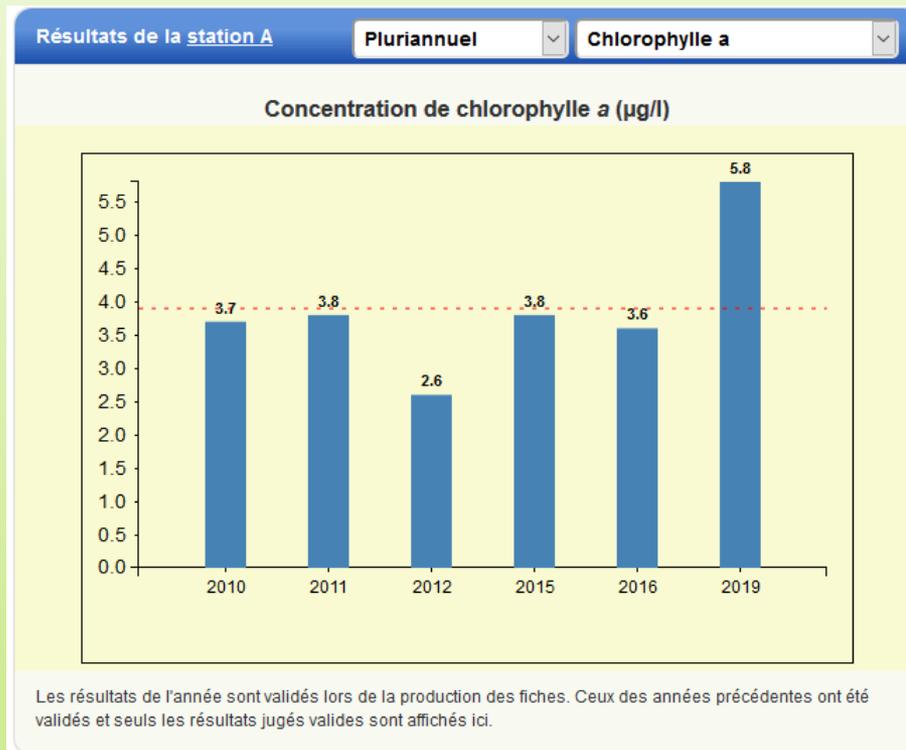
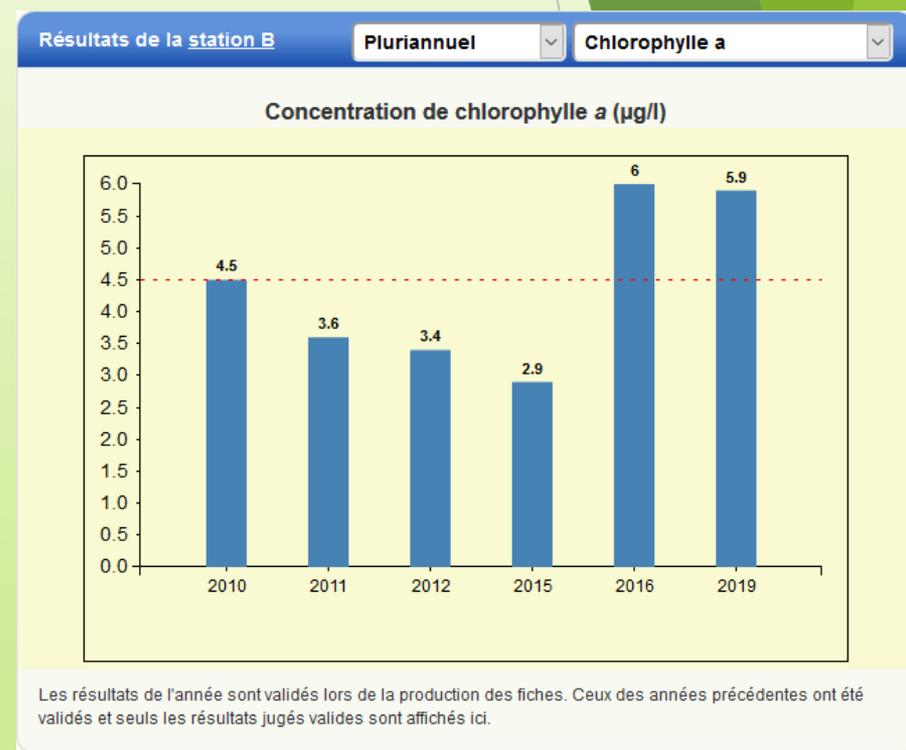
Évolution des paramètres depuis 2010

CHLOROPHYLLE A

Station A

Station B
